Pružanje usluga stručnog nadzora nad izvođenjem radova na rekonstrukciji i modernizaciji železničke pruge

Novi Sad-Subotica-državna granica

IZVEŠTAJ NADZORA ZA PERIOD OD 01.07.-31.07.2023.

Jul 2023.

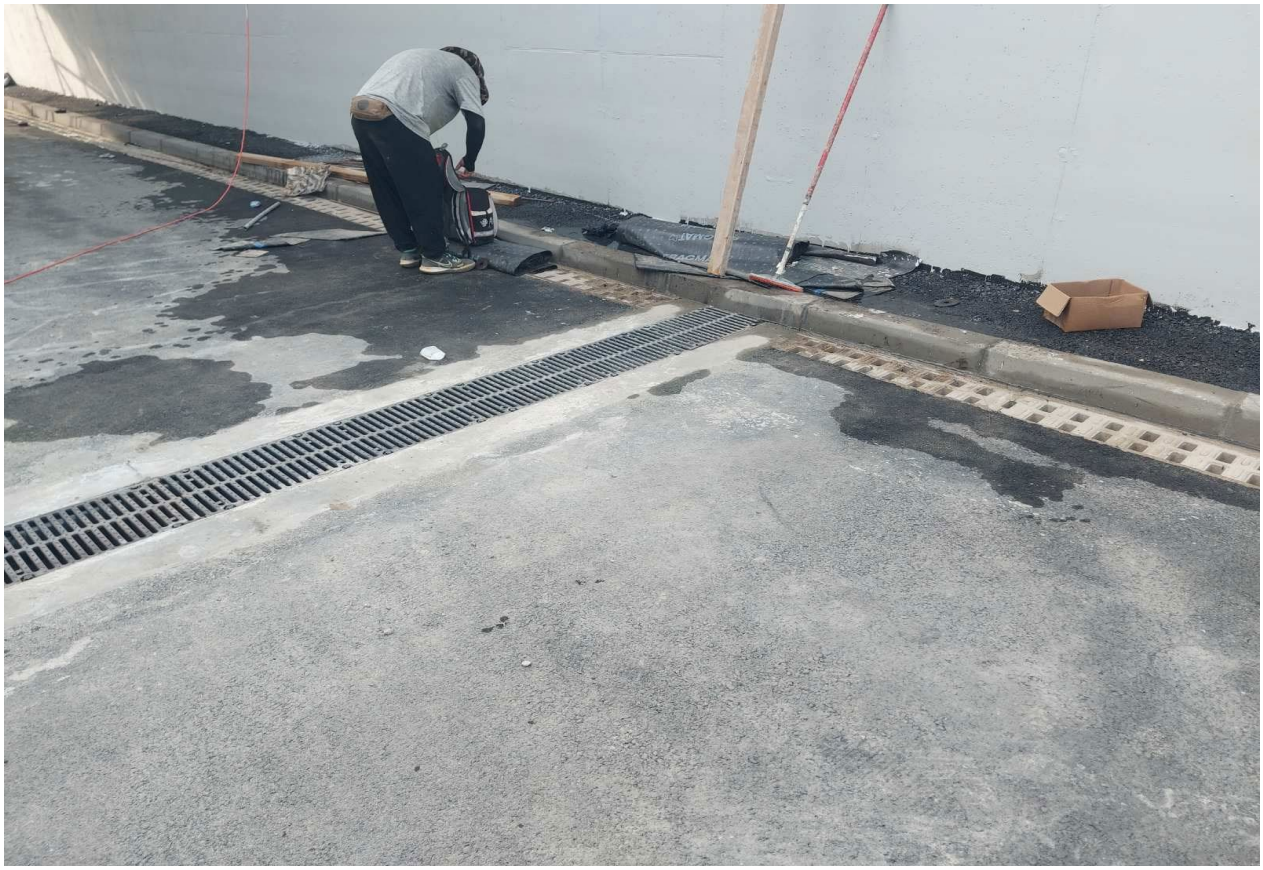
Km 142+055 denivelacija DP IIA br.109, poprečna metalna rešetka je ugradjena posle asfalta

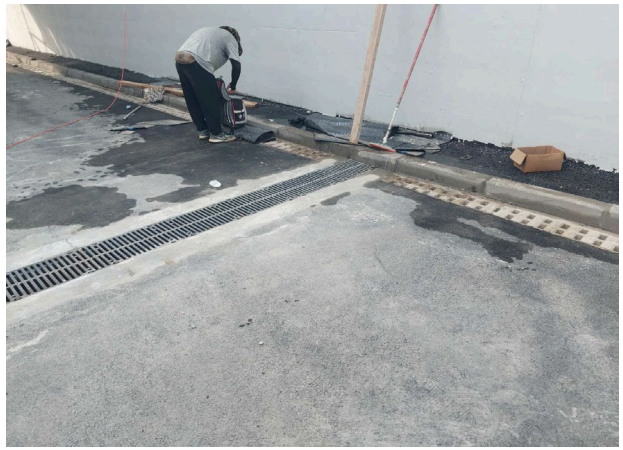
No	*OPIS POZICIJE*	*FOTOGRAFIJA*	*KOMENTAR*
1	Preko kolovoza je na pdvožnjaku km 142+055 montirana LG rešetka.

Osim podužnog i poprečnog kanala na ovoj lokaciji je montiran i šaht CS. Da bi sistem odvodnje bio kompletirana neophodno je montirati opremu CS, obezbediti snabdevanje EE , izraditi povezni cevovod i recipijent. (infiltraciono polje)

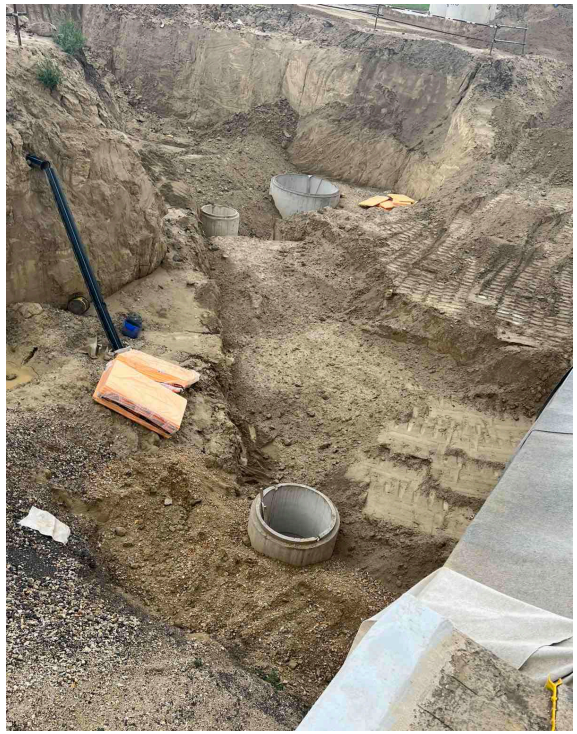
No	*OPIS POZICIJE*	*FOTOGRAFIJA*	*KOMENTAR*
2	U toku su radovi na zatrpavanju poveznog cevovoda za odvodnjavanje podvožnjka na km 156+454 u stanici Novi Žednik

Radovi izvodi nedevoljno kvalifikovana radna snaga, na šta je pismono upozoren izvođač.

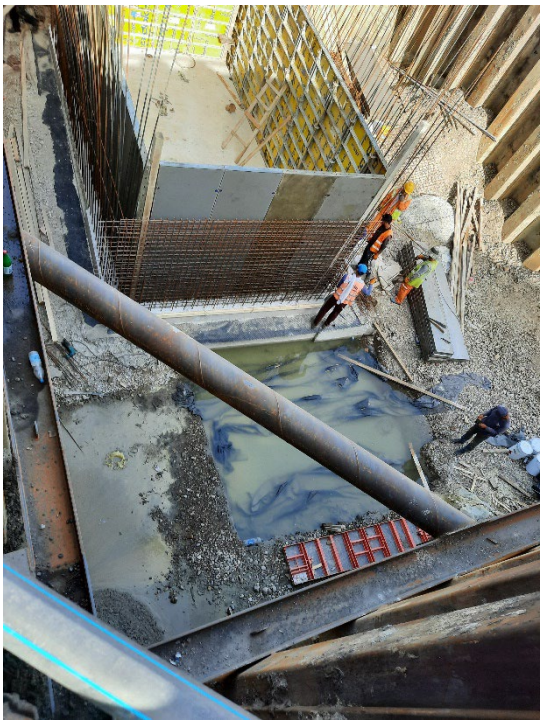
Radovi na izgradnji retenzija 7.1 i 7.2 u ul. Maksima Gorkog Kod retenzije 7.1 izvršen je iskop i izradjeni tamponi za retenziju i crpnu stanicu. Postavljena je oplata za retenziju i betonirani zidovi retenzije. 30.07.2023. god lokacija je poplavljena usled olujne kiše.

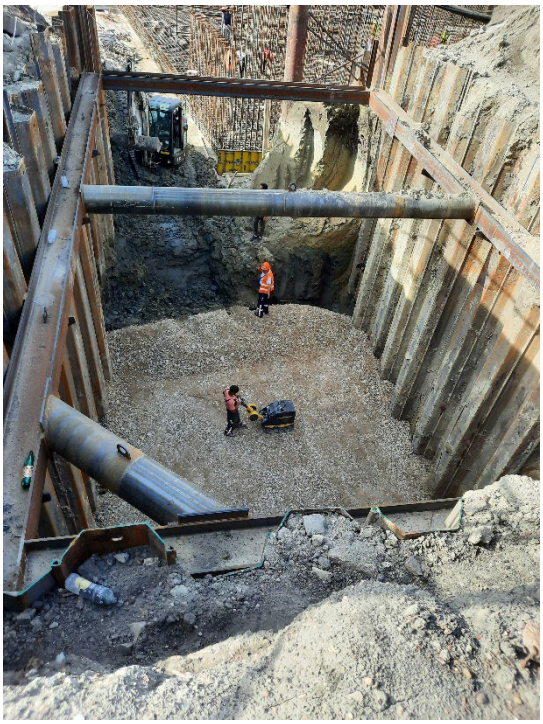
Kod retenzije 7.2 izvršen je iskop, izrada tampona i donje ploče za retenziju i započeto postavljanje oplate za zidove. Usled kiše od 30.07. došlo je do poplave lokacije.

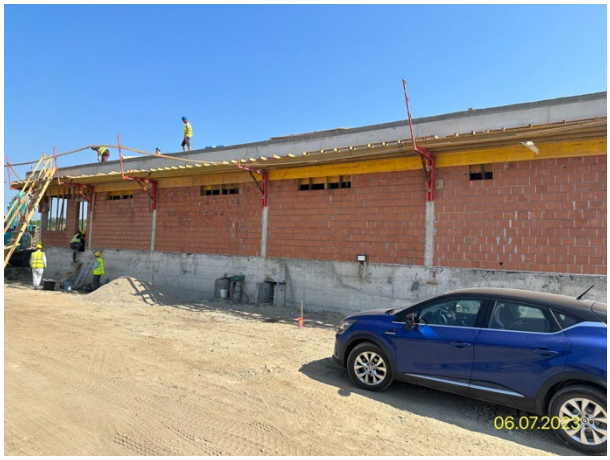
Није било радова, али је у међувремену дошлод од оштећења еластомерног тепиха. Исти је потребно заменити.

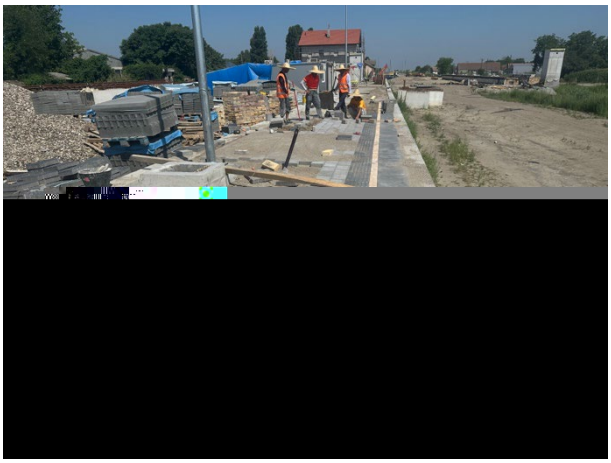
Извођач радова је отпочео поплочавање перона, без претходно изведеног хабајућег слоја на круни перонског зида

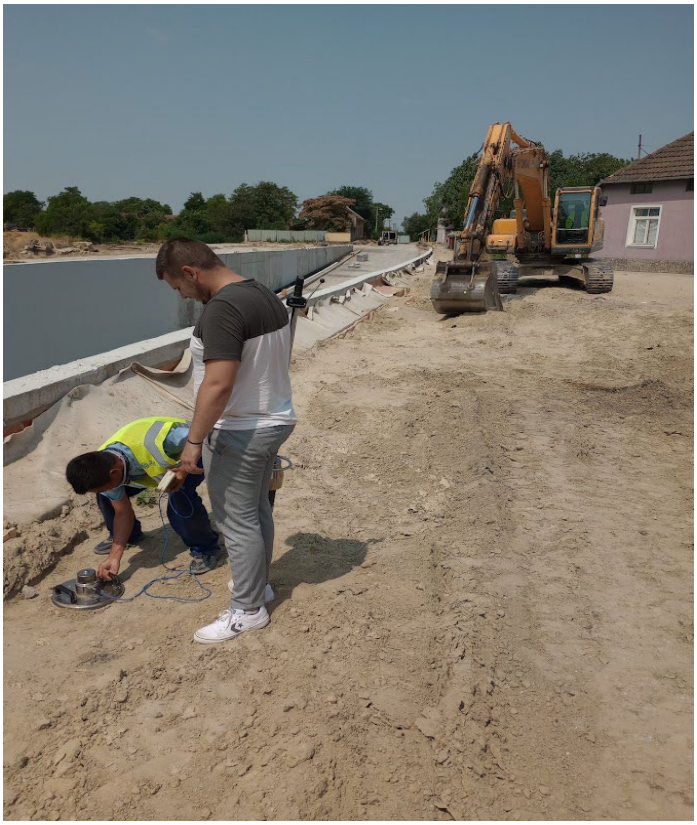
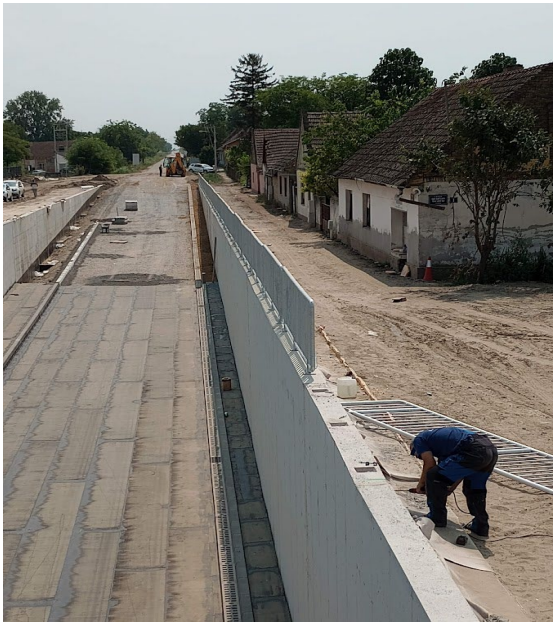
142+055,50 км – Подвожњак

понедељак	• Варење кондор трака • Санација прслина на зидовима у зони затвореног рама • Монтажа прстенова црпне станице • Насипање и набијање каменог и земљаног материјала • Геомеханичко испитивање набијеног материјала
уторак	• Насипање и набијање каменог и земљаног материјала • Варење кондор трака • Постављање заштитне ограде на зидовима објекта
среда	• Насипање и набијање каменог и земљаног материјала • Постављање заштитне ограде на зидовима објекта
четвртак	• Монтажа ограде • Санација прслина на зидовима у зони затвореног рама • Глетовање зидова и попуњавање рупица насталих услед заробљеног ваздуха
петак	• Монтажа ограде • Санација прслина на зидовима у зони затвореног рама • Глетовање зидова и попуњавање рупица насталих услед заробљеног ваздуха
субота	•
недеља	•

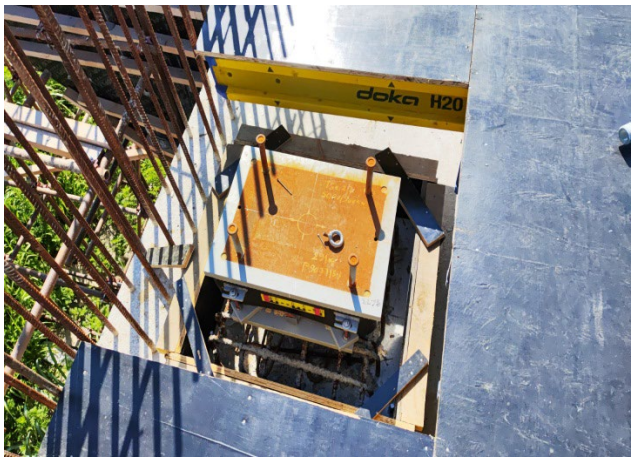
Deonica Stepanovićevo Zmajevo - Nadvožnjak na km 98+149. Geodetska kontrola oplate ležišta na stubnom mestu S1, broj najave NSSU-S1-D1-STR-OP5-RIA-g067-R1.	Pozicija je u granicama dozvoljenih odstupanja.
24		Deonica Stepanovićevo Zmajevo - Nadvožnjak na km 102+309. Geodetska kontrola pozicije podlivke stuba S7, broj najave NSSU-S1-D1-STR-OP7-RIA-g045-R1.	Pozicija nije u granicama dozvoljenih odstupanja.

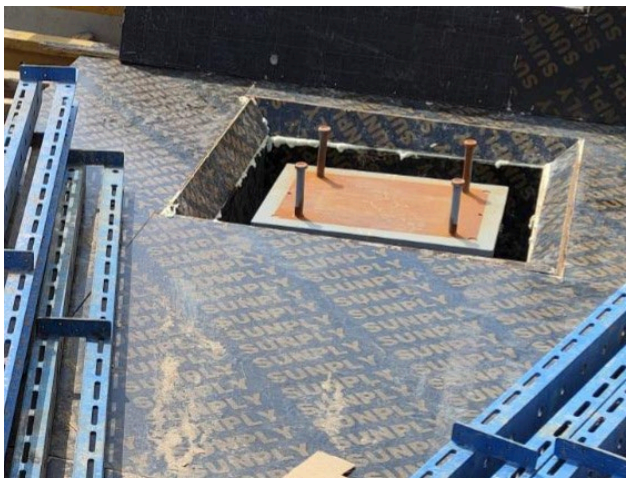
Deonica Stepanovićevo Zmajevo - Nadvožnjak na km 102+309. Geodetska kontrola oplate ležišta stubno polje S7, broj najave NSSU-S1-D1-STR-OP7-RIA-g051-R1.	Pozicija nije u granicama dozvoljenih odstupanja.

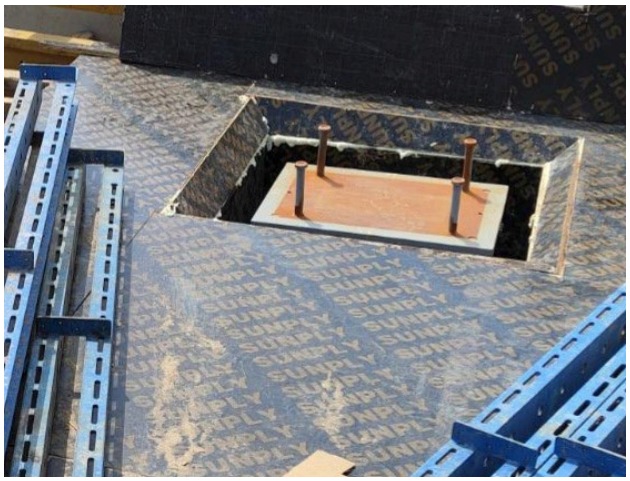
58

Deonica Stepanovićevo Zmajevo - Nadvožnjak na km 102+309. Geodetska kontrola oplate kvadera stubno polje S7, broj najave NSSU-S1-D1-STR-OP7-RIA-g050-R1.	Pozicija je u granicama dozvoljenih odstupanja.
59		Deonica Zmajevo Vrbas - Nadvožnjak na km 105+797. Geodetska kontrola oplate stuba S3 - drugi segment, broj najave NSSU-S1-D1-STR-OP8-RIA-g016-R1.	Pozicija je u granicama dozvoljenih odstupanja.
60		Deonica Zmajevo Vrbas - Nadvožnjak na km 108+115. Geodetska kontrola podtla saobraćajnice od PR 13 km 0+297,38 do PR 14 km 0+325, broj najave NSSU-S1-D1-SUB-OP9-RIA-g003.	Pozicija je u granicama dozvoljenih odstupanja.

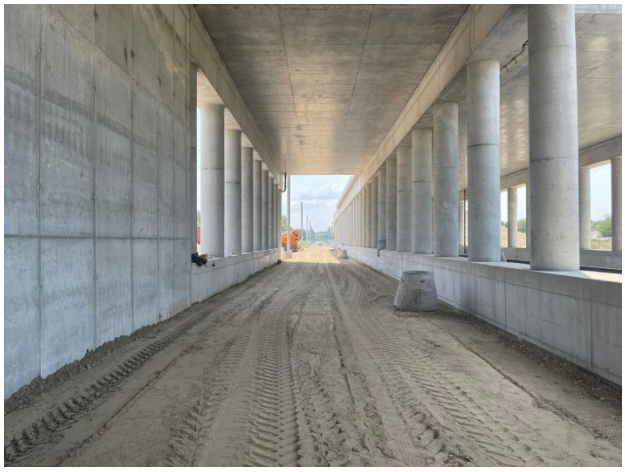
Deonica Novi Sad Rumenka. Geodetska kontrola prelaznog sloja od PR 73 km 78+300 do PR 82 km 78+525 - Vezni kolosek broj 2, broj najave NSSU-S1.2-D1-SUB-RIA-g489.	Pozicija je u granicama dozvoljenih odstupanja.
18		Deonica Novi Sad Rumenka - Galerija na km 81+284.54. Geodetska kontrola oplate potpornog zida od šipa br 9'-8', broj najave NSSU-S1-D1-STR-GAL2-RIA-g026-R1.	Pozicija je u granicama dozvoljenih odstupanja.

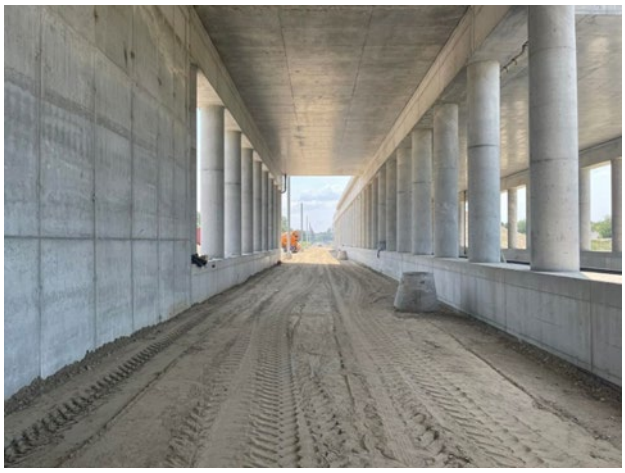
Otvorena pruga Novi Sad - Rumenka. Geodetska kontrola prelaznog sloja od PR 73 km 78+300 do PR 81 km 78+500 - Vezni kolosek broj 2, broj najave NSSU-S1.2-D1-SUB-RIA-g489-R1.	Pozicija primljena 10.07.2023.

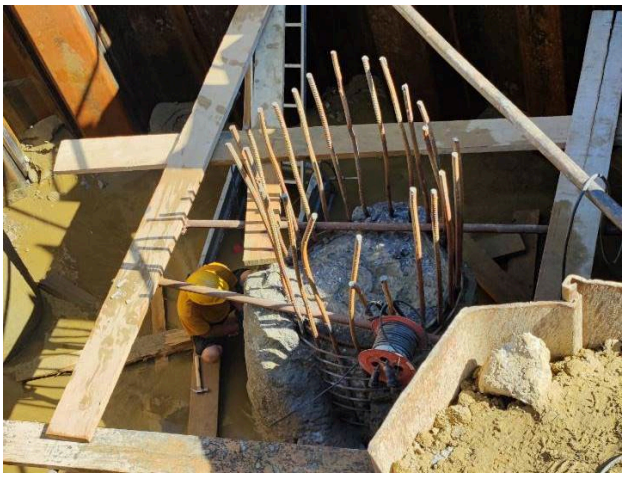
Otvorena pruga Novi Sad Rumenka - Galerija km 81+284.54. Geodetska kontrola pozicije centra šipa br. 19, broj najave NSSU-S1-D1-STR-GAL2-RIA-g030.	Pozicija je u granicama dozvoljenih odstupanja.
81		Otvorena pruga Novi Sad Rumenka - Galerija km 81+284.54. Geodetska kontrola oplate potpornog zida kod šipova br. 6'-7', broj najave NSSU-S1-D1-STR-GAL2-RIA-g031.	Pozicija je u granicama dozvoljenih odstupanja.

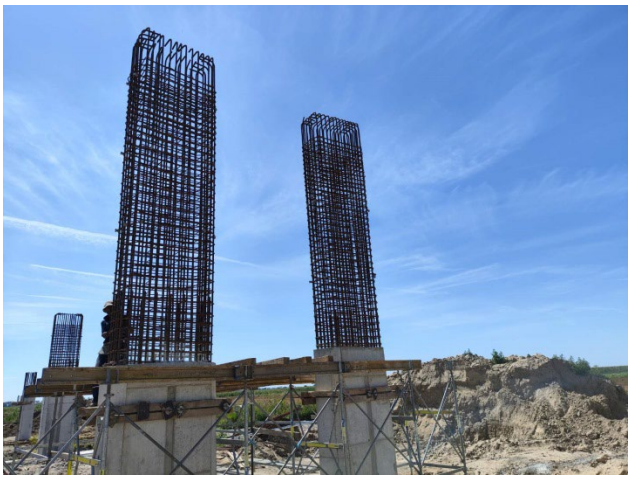
55

Deonica Rumenka Kisač - Nadvožnjak na km 84+809. Geodetska kontrola oplate stuba S4 - drugi segment, broj najave NSSU-S1-D1-STR-OP1-RIA-g019-R1.	Pozicija nije spremna za kontrolu.
56		Deonica Rumenka Kisač. Geodetska kontrola oplate (remenata) obloženog betonskog kanala od PR 448 km 87+675 do PR 454 km 87+825 - leva strana, broj najave NSSU-S1.4-D1-SUB-RIA-gk034-R1.	Pozicija nije spremna za kontrolu.
57		Deonica Rumenka Kisač. Geodetska kontrola sloja ojačanja nasipa od PR 473 km 88+300 do PR 478 km 88+425 - Levi i desni kolosek, broj najave NSSU-S1.4-D1-SUB-RIA-g122.	Pozicija je u granicama dozvoljenih odstupanja.

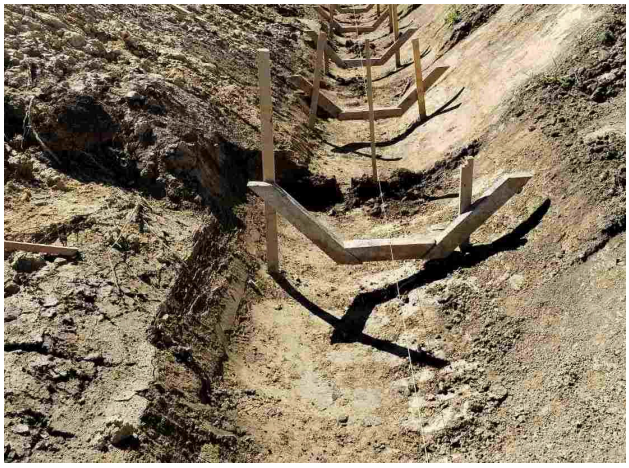
Deonica Kisač - Stepanovićevo. Geodetska kontrola oplate (remenata) obloženog betonskog kanala od PR 696 km 93+750 do PR 700 km 93+850 - leva strana, broj najave NSSU-S1.6-D1-SUB-RIA-gk005.	Pozicija nije spremna za kontrolu.

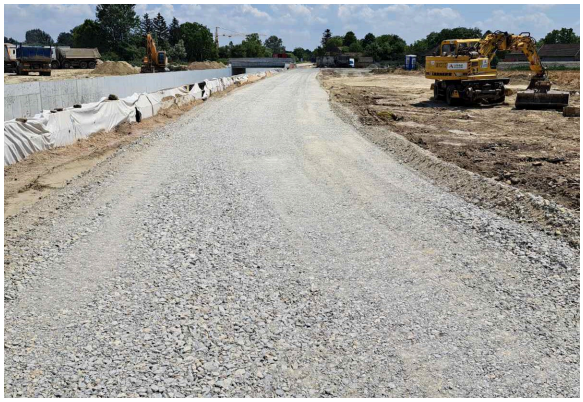
NO.	FOTO DOKUMENTACIJA	OPIS	KOMENTAR
5

NSSU-S2-D2-SUB-RIA-g2882R Denivelacija atarskog puta - podvožnjak na km 142+055,00 - km 0+000,00 - km 0+169,99 - servisni put Drobljeni kameni agregat 0-63 mm - Geodetska ispitivanja	Datum – 06.07.2023. Radovi izvedeni po projektu i u granici dozvoljenih odstupanja

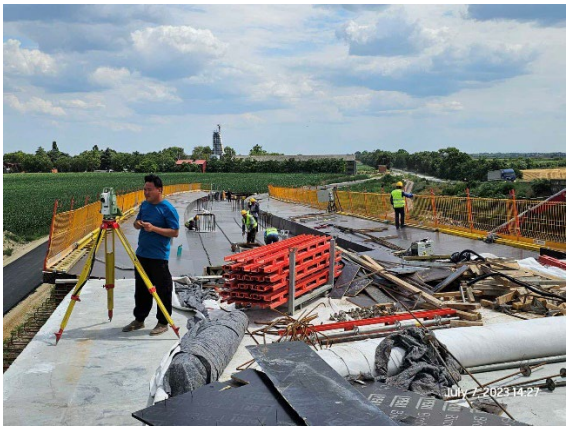
NO.	FOTO DOKUMENTACIJA	OPIS	KOMENTAR
8

NSSU-S2-D2-STR-OP14-RIA-g8540 Nadvožnjak na km 135+112,95 Geodetski pregled oplate nosača i prirubnice između S12-S10	Datum – 07.07.2023. Radovi izvedeni po projektu i u granici dozvoljenih odstupanja **PRIMLJENA KRILA OD S8 – S12**

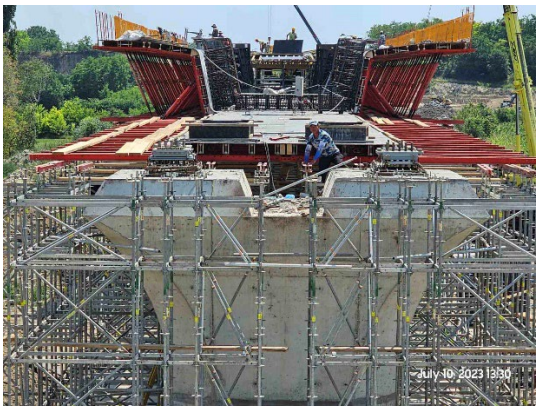
NO.	FOTO DOKUMENTACIJA	OPIS	KOMENTAR
1

NSSU-S2-D2-STR-VIA2-RIA-g8585 Vijadukt na km 131+830,64 Pregled oplate kvadera i ležišta na stubnom mestu S3,S15	Datum – 10.07.2023. Radovi izvedeni po projektu i u granici dozvoljenih odstupanja **RIA OD 07.07.2023.**

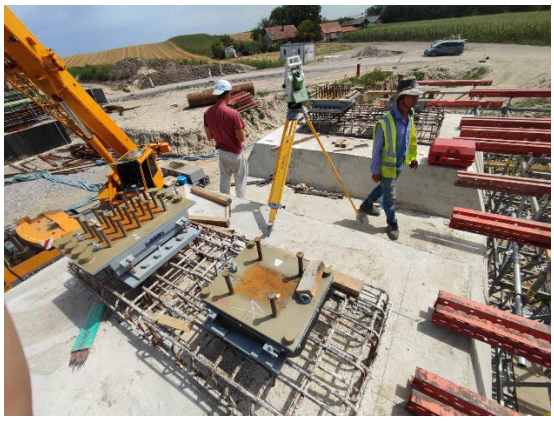
NO.	FOTO DOKUMENTACIJA	OPIS	KOMENTAR
2

NSSU-S1-D2-STR-VIA1-RIA-g2086 Projekat vijadukta u Vrbasu na км 117+155,43 Kontrola polozaja lezista P42	Datum – 19.07.2023. Radovi izvedeni po projektu i u granici dozvoljenih odstupanja

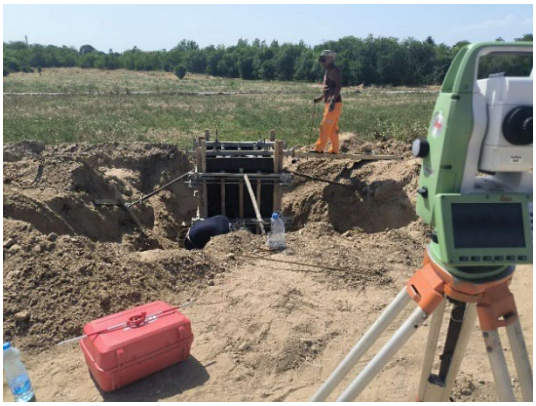
NO.	FOTO DOKUMENTACIJA	OPIS	KOMENTAR
3

NSSU-S2-D2-STR-OCS-RIA-g0766 km143+949-km 143+999 Prijem oplate temelja stuba kontaktne mreže (brojevi :102、103、104、105)	Datum – 19.07.2023. Radovi izvedeni po projektu i u granici dozvoljenih odstupanja **PRIMLJENO S104 I S105**

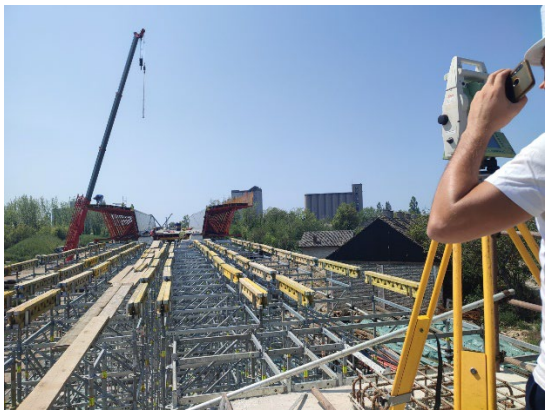
NO.	FOTO DOKUMENTACIJA	OPIS	KOMENTAR
4

NSSU-S1-D2-STR-VIA1-RIA-g2109 Projekat vijadukta u Vrbasu na км 117+155,43 Kontrola namontirane oplate rasponske konstrukcije P26-P27	Datum – 24.07.2023. Radovi izvedeni po projektu i u granici dozvoljenih odstupanja

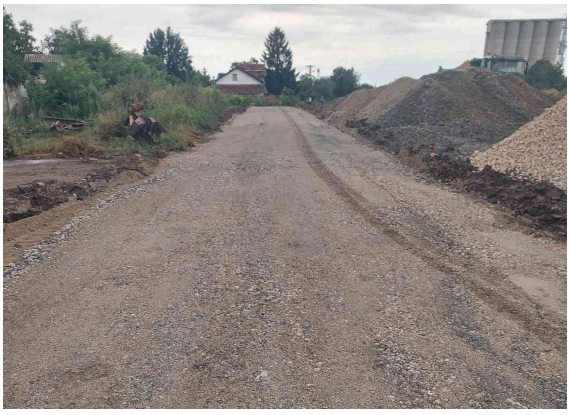
NO.	FOTO DOKUMENTACIJA	OPIS	KOMENTAR
6

NSSU-S2-D2-SUB-RIA-g3140 Denivelacija državnog puta - podvožnjak na km 142+055,00 - km 0+000,00 - km 0+196,40 - saobraćajnica 4 Drobljeni kameni agregat 0-63 mm - Geodetska ispitivanja	Datum – 26.07.2023. Radovi izvedeni po projektu i u granici dozvoljenih odstupanja

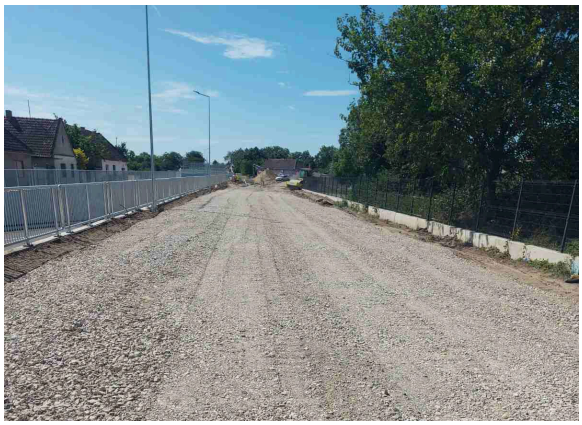
NO.	FOTO DOKUMENTACIJA	OPIS	KOMENTAR
13

NSSU-S2-D2-SUB-RIA-g3160 Denivelacija državnog puta - podvožnjak na km 142+055,00 - km 0+000,00 - km 0+133,05 - saobraćajnica 2 Drobljeni kameni agregat 0-63 mm - Geodetska ispitivanja	Datum – 28.07.2023. Radovi izvedeni po projektu i u granici dozvoljenih odstupanja

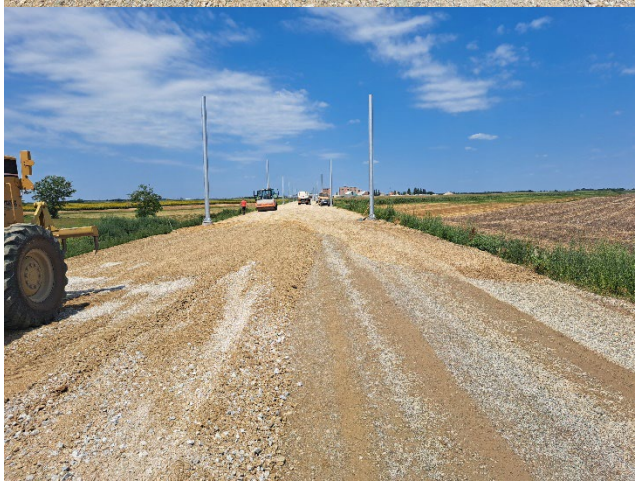
NO.	FOTO DOKUMENTACIJA	OPIS	KOMENTAR
3

**RIA-g3023** **Donji stroj na km** **162+000 - 163+500** Geodetsko ispitivanje mešavina šljunka i kamena (drobljeni kameni agregat 31mm) za izradu zaštitnog sloja	Datum - 18.07.2023. Radovi nisu izvedeni u celoj duzini kako je najavljeno. Od 162 + 000 do 162 + 625 Radovi su u toku I nije spremno za prijem. Od 162 + 625 do 163 + 500 Radovi su izvedeni u skladu sa projektom i u granicama dozvoljenog odstupanja.

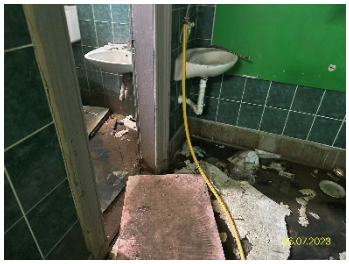
- Unutrašnjost prizemlja u Kisaču. Vlaga na podovima, zidovima, u kupatilu

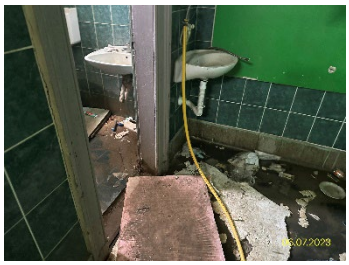
- Unutrašnjost prizemlja u Kisaču. Vlaga na podovima, zidovima, u kupatilu

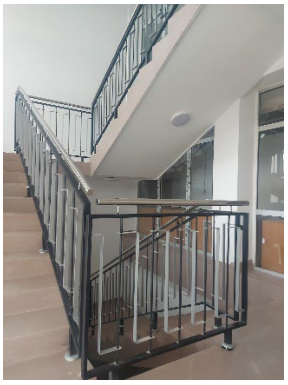
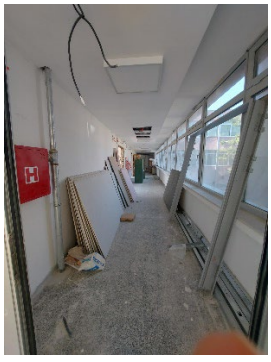
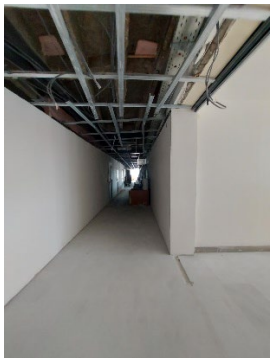
- Priprema stepeništa kos Anexa i krila A za postavljanje hidroizolacije. Postoji problematičan detalj pored prozora koji treba rešiti. Prilikom kiča postoji mogućnost ullaska vode u prostoriju preko prozora.

- Detalji na anexu za postavljanje čilera, neobrađen oluk kamenom na fasadi krila A , do Anexa, stepenište krila A, rekonstruisano

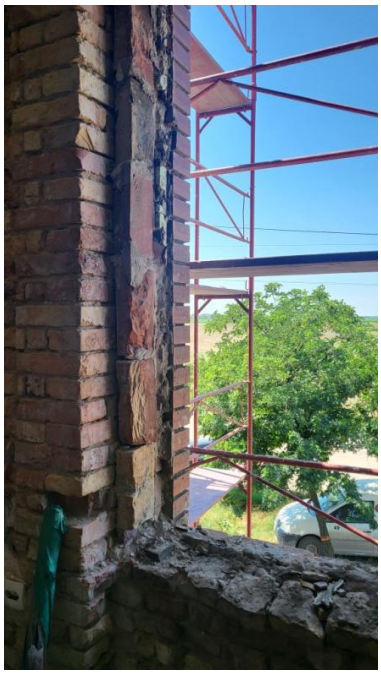
-rešavanje izrade obrušenih stubova oizmedju dva ugrađena prozora spolja obloženih fasadnom opekom

-kontrola razmaka kontra letvi za biber cvet – pojedini razmaci su veći od dozvoljenih

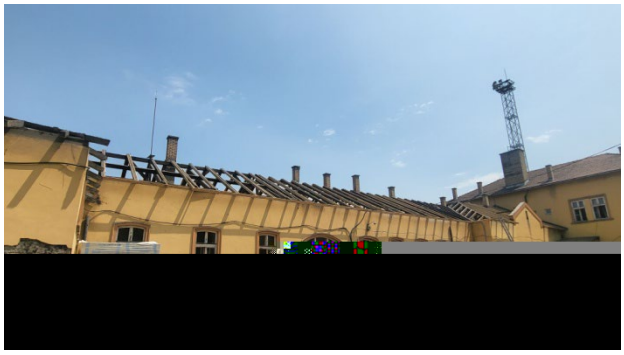
-fokus na krov i fasadu:
zamena I popravka delova krovne konstrukcije na desnom krilu i na polovini krova prema peronima priprema za patosiranje krovne konstrukcije i polaganje hidro izolacije

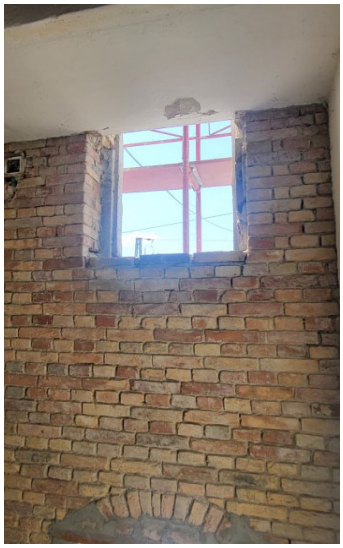
- **Obilazak gradilišta u Naumovićevu:**
  -preziđivanje obrušenih otvora na fasadi
  -vađenje starih prozora obrada špaletni i podziđinvanje parapeta (priprema za ugradnju prozora na prizemlju i na spratu)

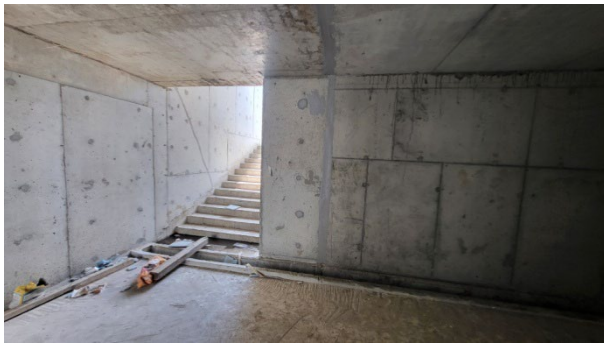
- **P**
  othodnik u Žedniku
  -priprema za arhitektonske obloge na podovima

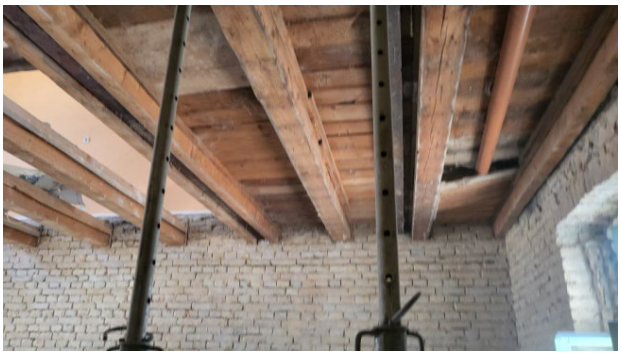
-Rušenje plafonske konstrukcije na delu prizemlja (priprema za izvođenje nove)

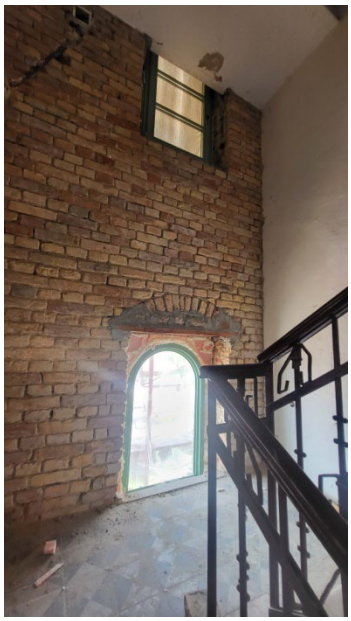
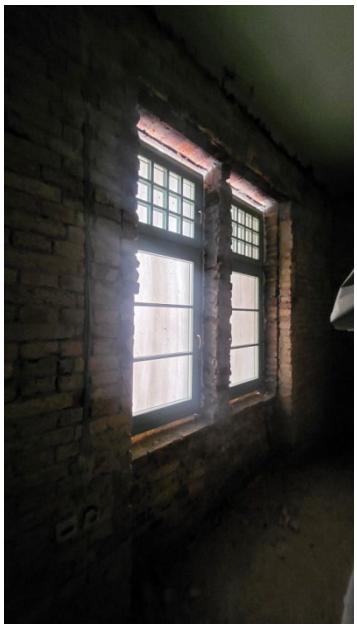
-ugradnja stolarije na prizemlju I spratu

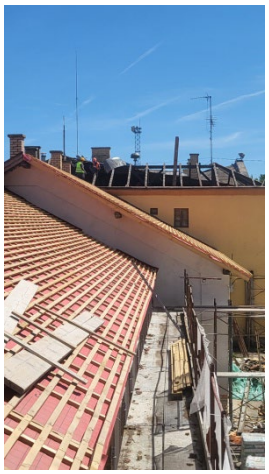
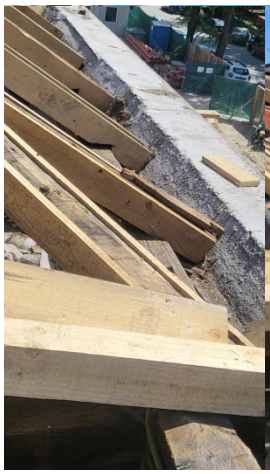
-Donošenje tehničkih rešenje sa izvođačem radova za sanaciju krovne konstrukcije iznad glavnog ulaza na delu kod krovnog ven
